VERNIEUWING VAN DE BIJLMERFLAT "GOOIOORD", AMSTERDAM ZUID-OOST

BRUINSSOEDJONO ARCHITEKTEN BV BNA LEIDEN

**VERNIEUWING VAN "GOOIOORD"
IN AMSTERDAM ZUID-OOST**

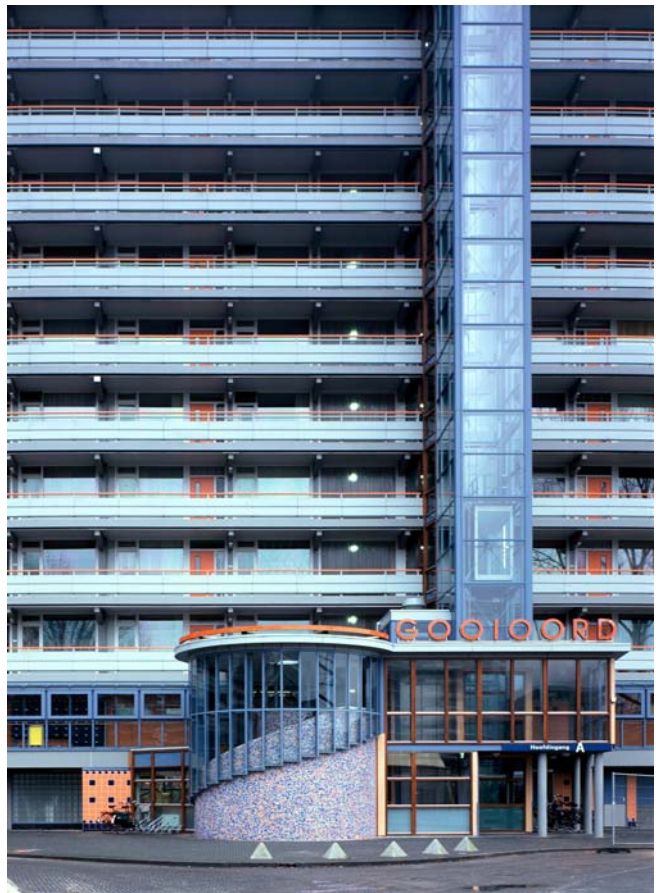
De hoofdentree met bijgeplaatste invalide-en brancardliften en ronde hoofdtrappenhuis

- De entrees zijn verduidelijkt en er is onderscheid gemaakt in de herkenbaarheid van de entrees. De uitnodigende ronde hoofdtrap bij de hoofdingang is bekleed met mozaïektegels in verschillende kleuren.

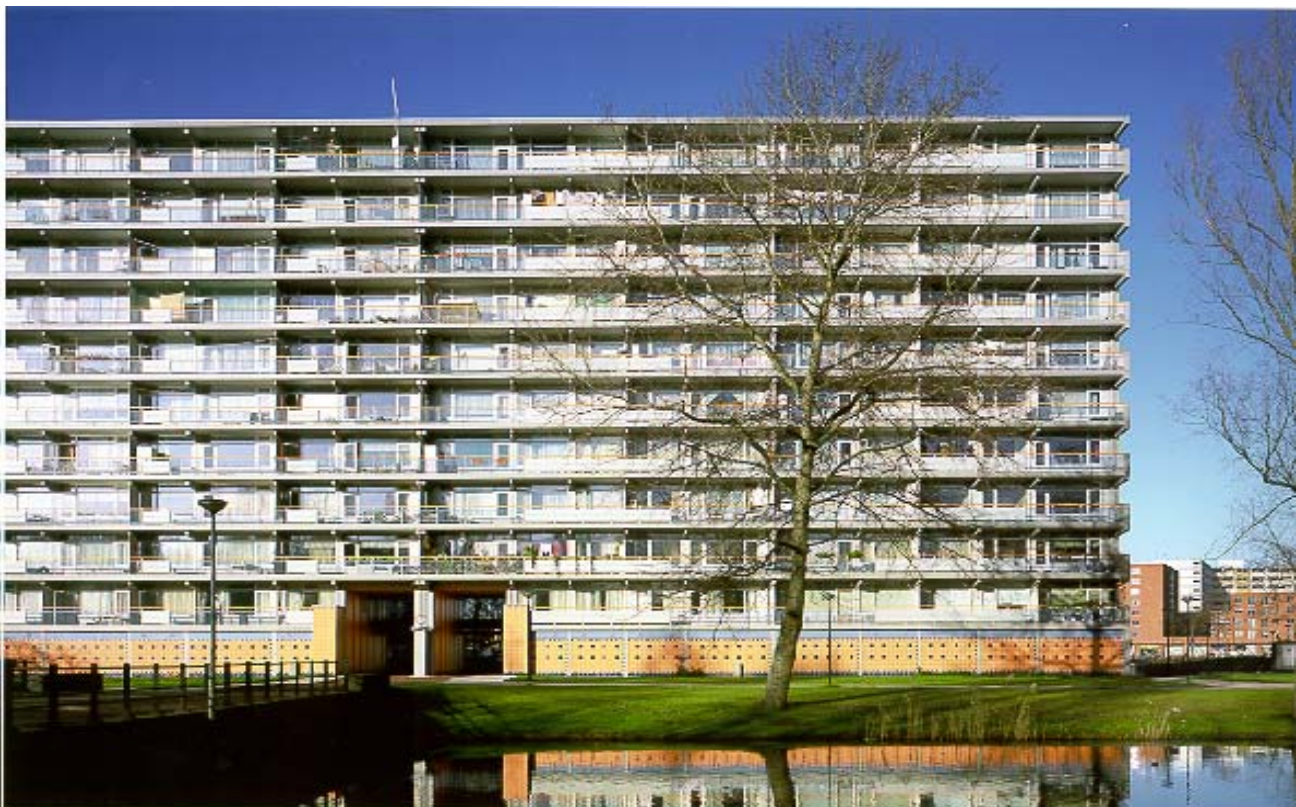
De balkonzijde van de Bijlmerflat met de vandaalbestendige plint en één van de verhoogde onderdoorgangen:

- Het aantal onderdoorgangen werd teruggebracht tot drie. Twee werden er verhoogd en verfraaid, deze versterken de belangrijke verkeersroutes door het gebied. Om voldoende stabiliteit te krijgen voor de constructie van de verhoogde onderdoorgangen was een creatieve oplossing nodig. Voor de sociale veiligheid zijn in de verhoogde poorten ramen geplaatst, welke zicht geven in de poort vanuit de aangrenzende woningen.

- Verfraaiing van de flat door middel van toepassing van “vandalbestendige” tegelwanden en aangepaste kleurstelling. De Koninklijke kleuren blauw en oranje geven de flat een waardige uitstraling. De balkonhekken zijn niet vervangen, maar opgeknapt en opgehoogd waar noodzakelijk en geschilderd in harmoniserende kleuren. Tevens is de kopgevel bekroond met een kleurig kunstwerk van Houchine Bouchiba.

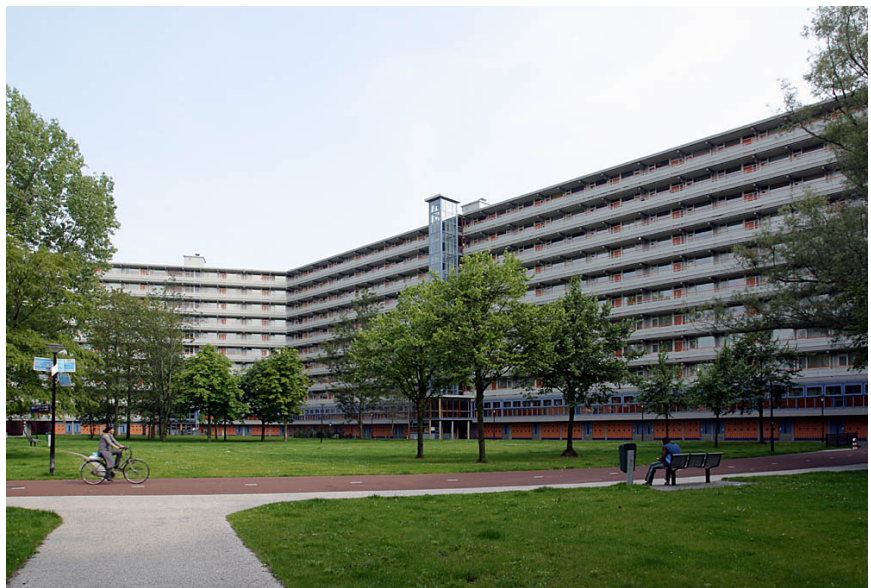
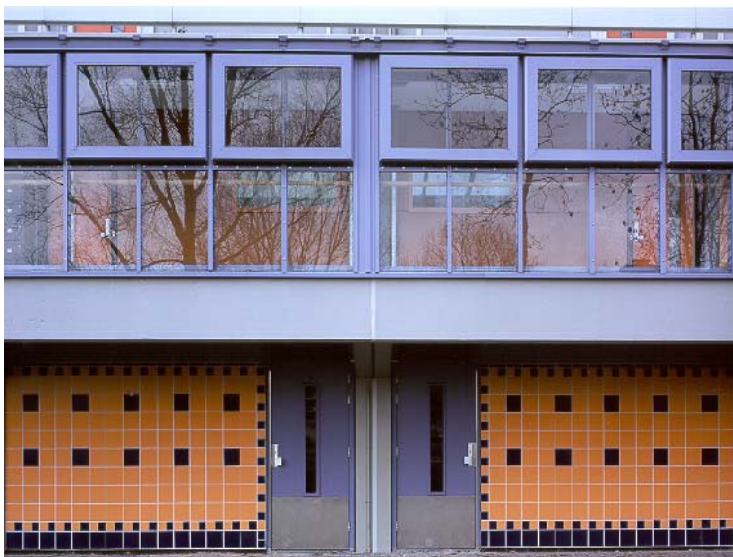
De galerijzijde en binnenruimte met de bijgeplaatste brancardlift >

Een gevelfragment van de binnenstraat op de eerste verdieping boven de vandalbestendige plint met bergingsboxen.

- De binnenstraat op de eerste verdieping is transparanter gemaakt voor meer sociale controle op de activiteiten op maaiveldniveau. De gevels en het schuine dakvlak zijn nu geheel van glas.

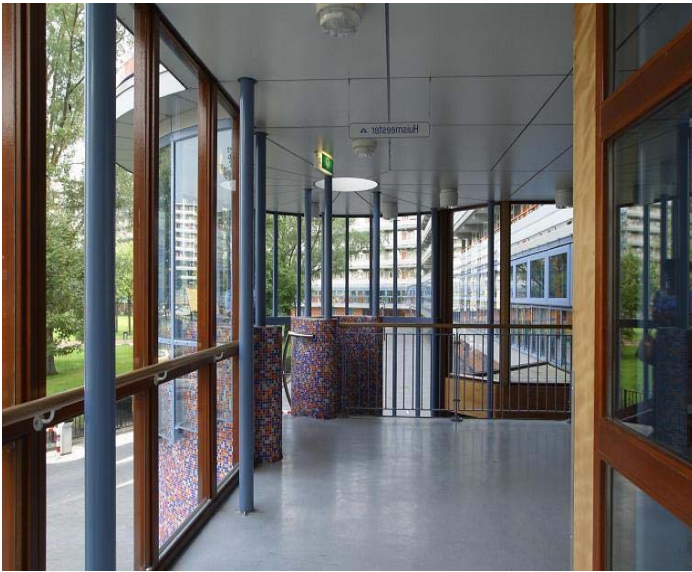
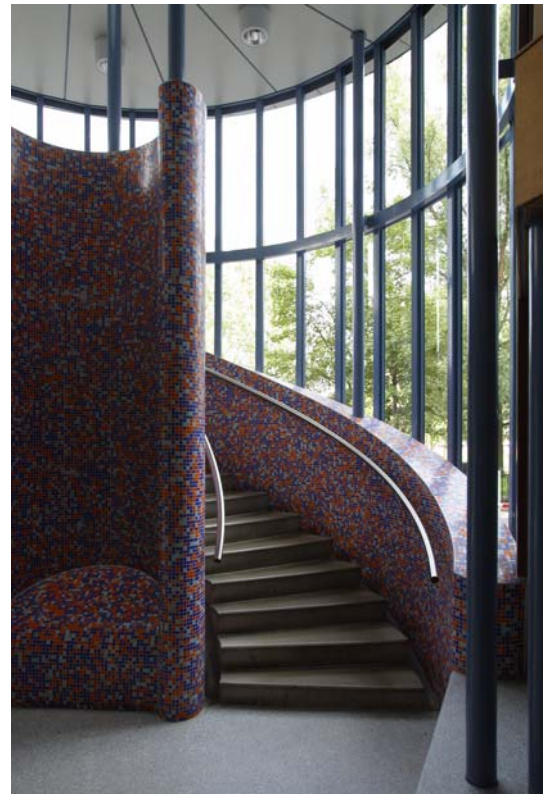
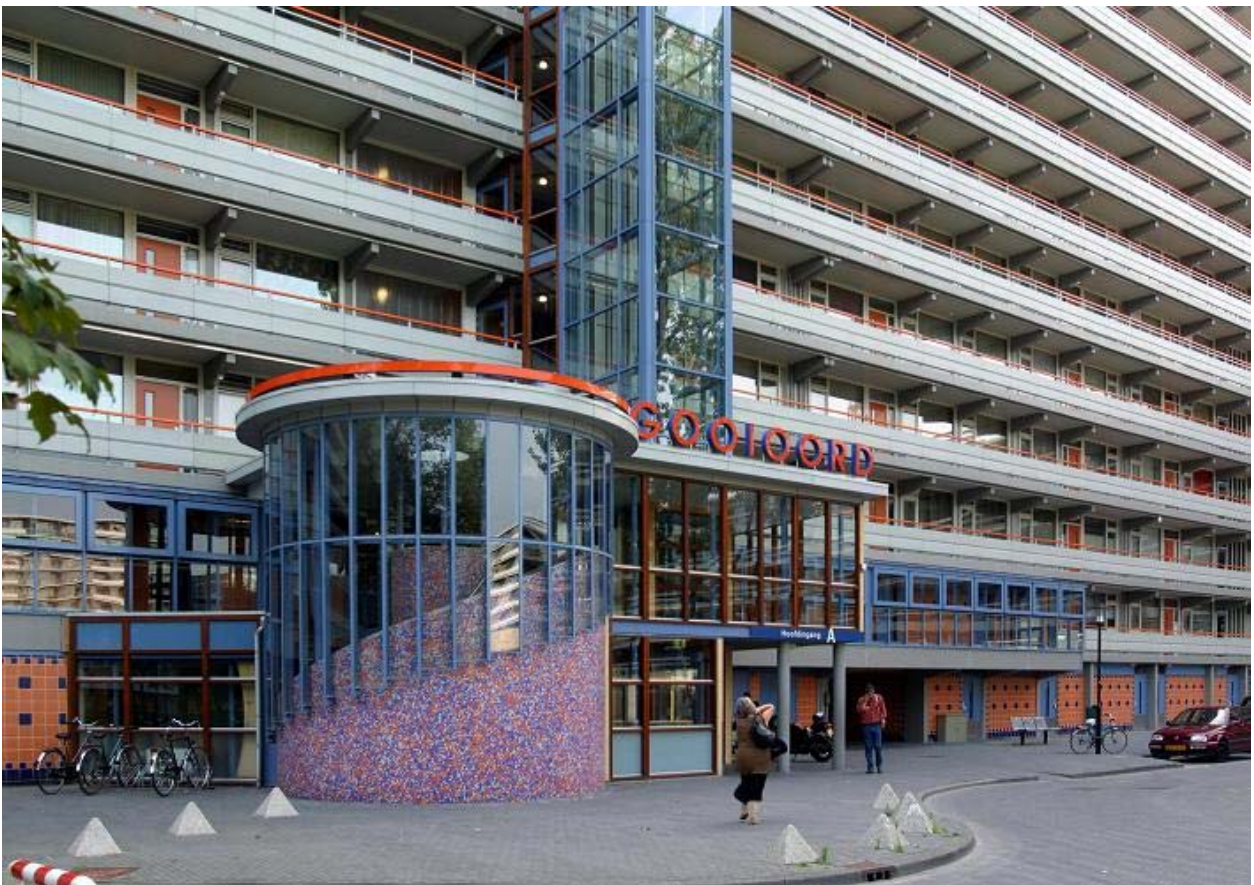
De binnenstraat op de eerste verdieping met vernieuwde glazen puien, de hoofdentree met de ronde hoofdtrap en de bijgeplaatste brancardlift.

- De balkon- en galerijvloeren zijn opgehoogd om het niveauverschil met de woningen weg te werken.
- De bestaande vier liften zijn gerenoveerd en twee brancardliften zijn bijgeplaatst. Deze liften zijn alleen toegankelijk voor bewoners. Bij de hoofdentree is er een extra mindervalide lift bijgeplaatst om de binnenstraat op de eerste verdieping toegankelijk te maken voor bezoekers.

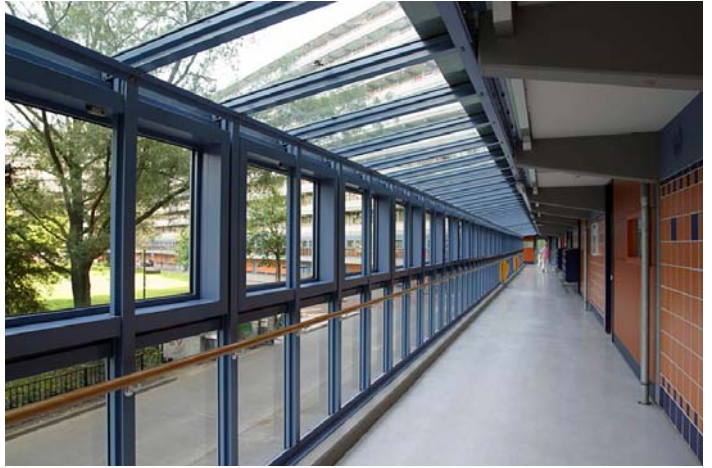
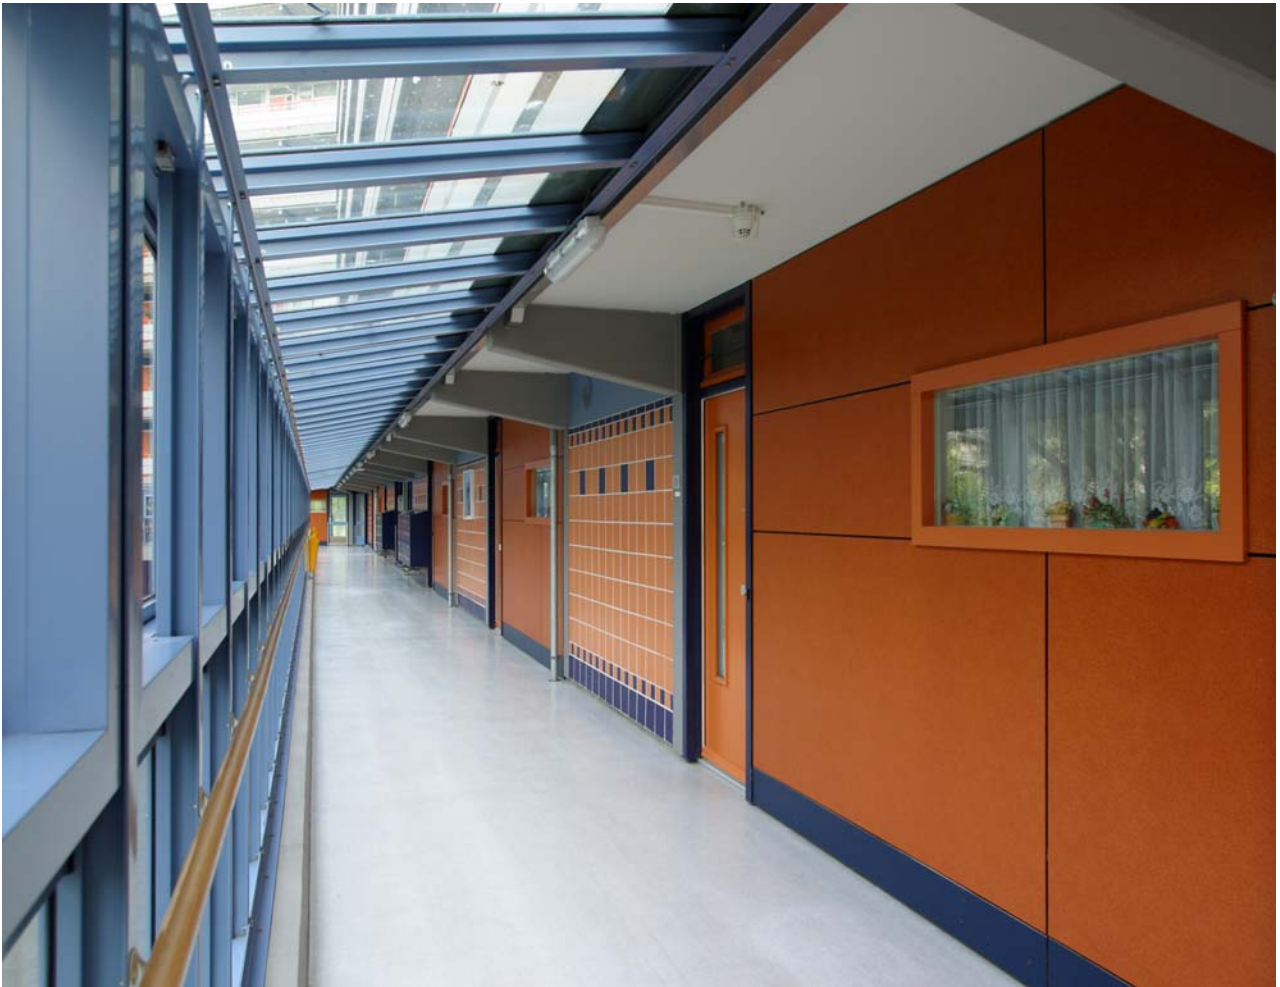
De binnenstraat op de eerste verdieping met de vernieuwde gevel geheel in glas en de gerenoveerde woningen met vernieuwde entrees en betegelde bergingwanden.

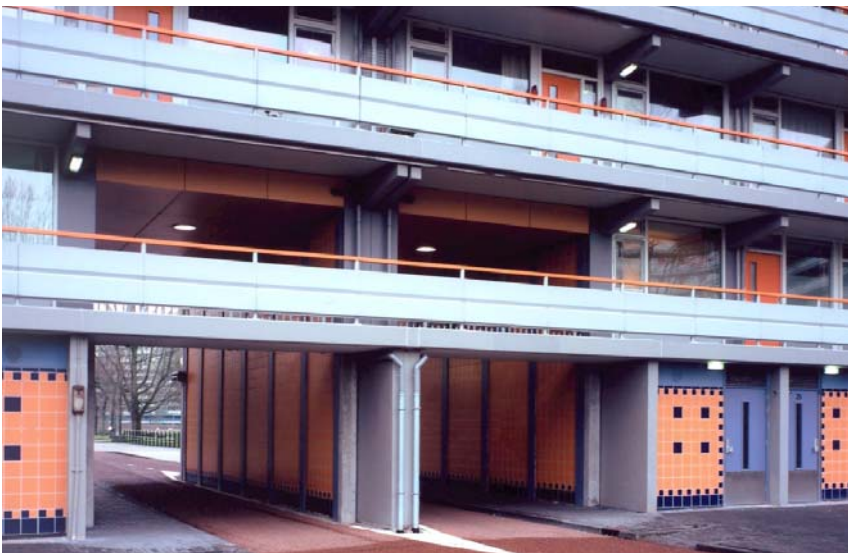
Eén van de twee verhoogde
onderdoorgangen
